Korouhev Pardubický kraj

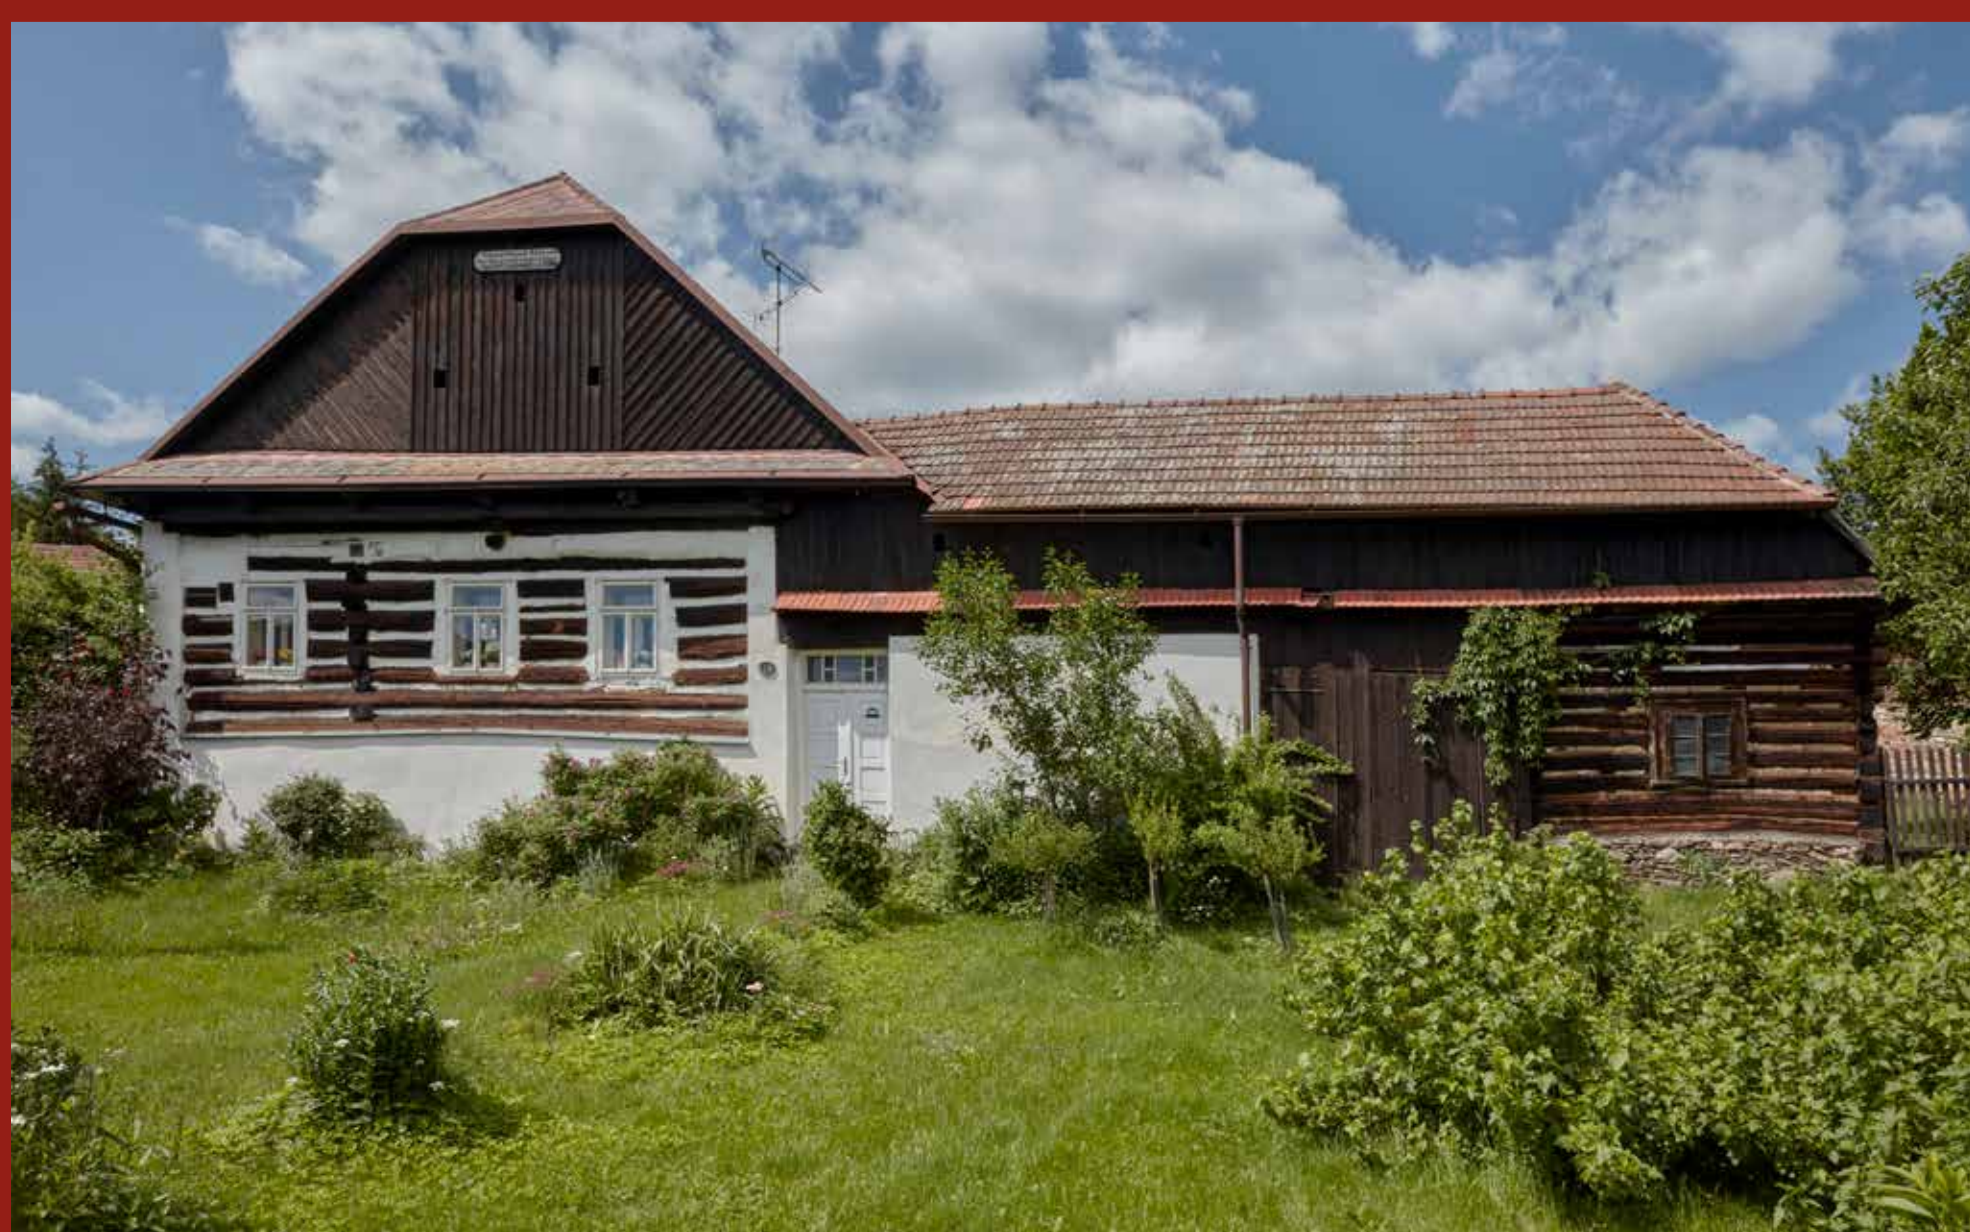
4.

Proměna „dřevěné“ Korouhve ve „zděnou“ probíhala od poloviny 19. století pozvolna, v řadě objektů po částech či jednotlivých křídlech, a poněkud neochotně, jak dokládají četné dekorativně bedněné štíty na kamenných nebo cihlových nosných zdech. Do počátku 20. století byly vyzděny jen některé velké usedlosti, především s pohostinstvím (čp. 38), nový hostinec čp. 180 při zemské silnici nebo mlýn čp. 20. Spíše výjimkou byl v Korouhvi rustikálně laděný klasicistní domek čp. 103. (obr. 3) Četnější nástup zděných objektů na přelomu 19. a 20. století a ve 20. věku získal jen zřídka vyhraněný stylový charakter, např. střídme geometrické secese (čp. 88). Rozmach novodobých stavení bez výrazu a architektonických kvalit v 2. polovině 20. století však v některých případech vedl k specifickým nostalgickým imitacím mizející roubené zástavby, tolik charakteristické pro ves, např. novostavba čp. 321 nebo přestavěná pololánová usedlost čp. 113. (obr. 4)
